KUML 1997-98

Kirketage

-Danske kirkers tagbeklædning i middelalderen

Af THOMAS BERTELSEN

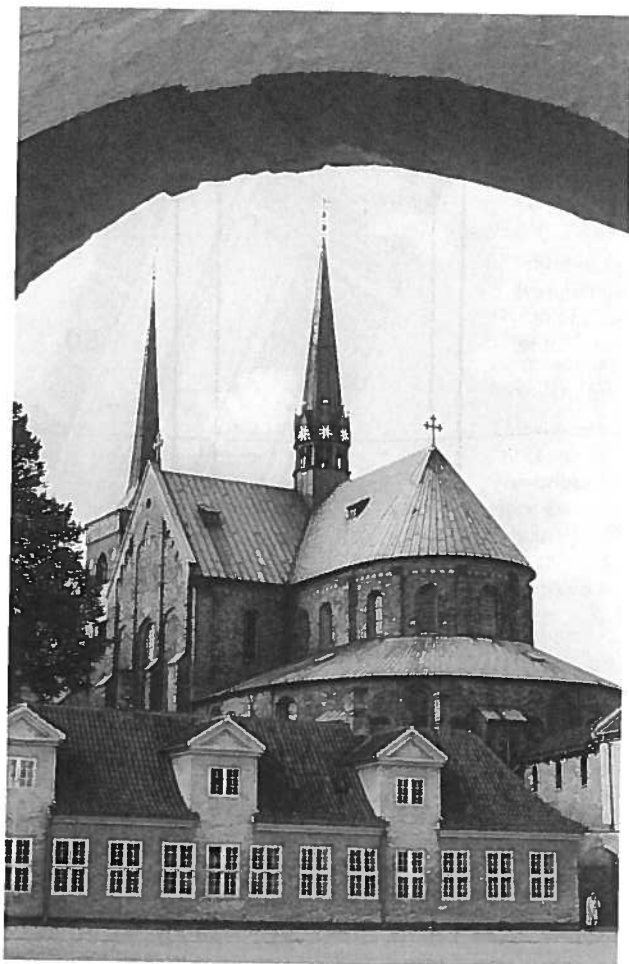
Fig. 6. Roskilde Domkirkes kobbertag kan føres tilbage til 1519-20, hvor bisp Urne Lage kobbertækkede hele kirken. Foto: Jens Vellev 1982.

The copper roof of Roskilde cathedral dates to 1519-20, when Bishop Urne Lage roofed the whole cathedral with copper. Photo: Jens Vellev 1982.

De kendte danske kirker, som allerede i middelalderen blev tækket med kobber, hører hovedsageligt til blandt landets betydeligste. Roskilde Domkirke fik 1519-20 samtlige bygningspartier tækket med kobber, og som sådan ses kirken endnu (fig. 6). Forud for arbejdet blev en person sendt til Lybæk for at indkøbe kobber, og inspirationen er ikke umuligt kommet til landet herfra, hvor endnu tidligere kobbertækninger optræder.¹⁴ Endnu en dansk domkirke, Ribe Domkirke, menes ved denne tid

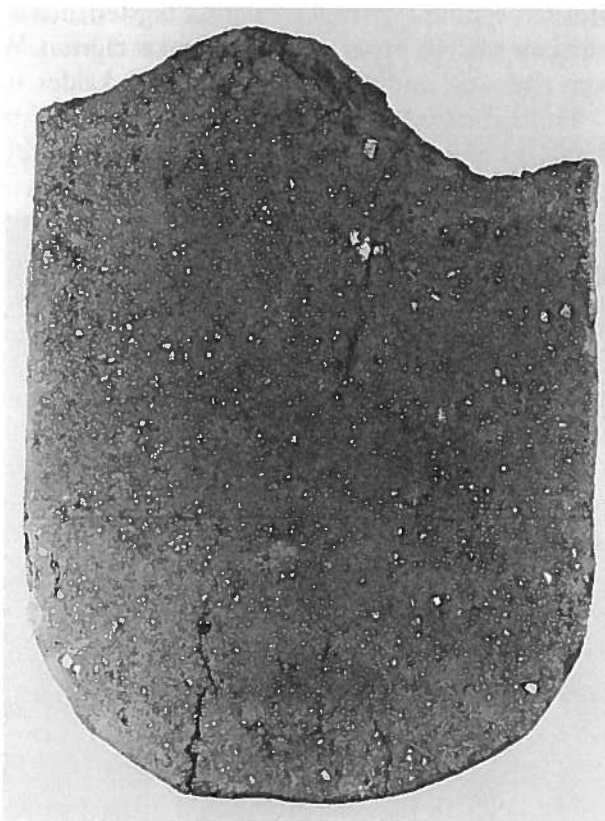
“Beavertail” from Vor Frue Benedictine Convent in Randers. The tile has been preliminarily dated to c. 1175-1260 and measures 17 cm in width and has a thickness of c. 2 cm. The length is unknown. Photo: Kirsten Nijkamp.

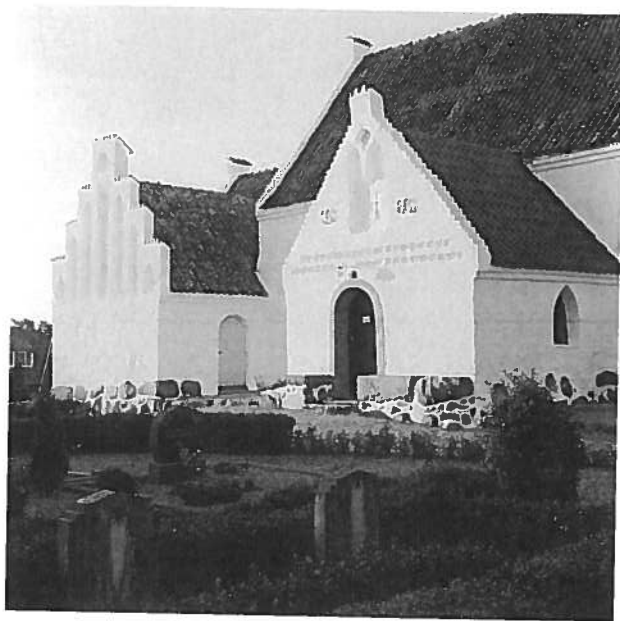
Fig. 22. Sejero Kirke bærer stadig hulsten på kor og skib. Mod nord er tagfladen på usædvanlig vis smykket med et ligebenet kors lagt af gullige sten, og ved århundredskiftet har også et været at se mod syd. (Efter Danmarks Kirker 1979-1996, s.2007).

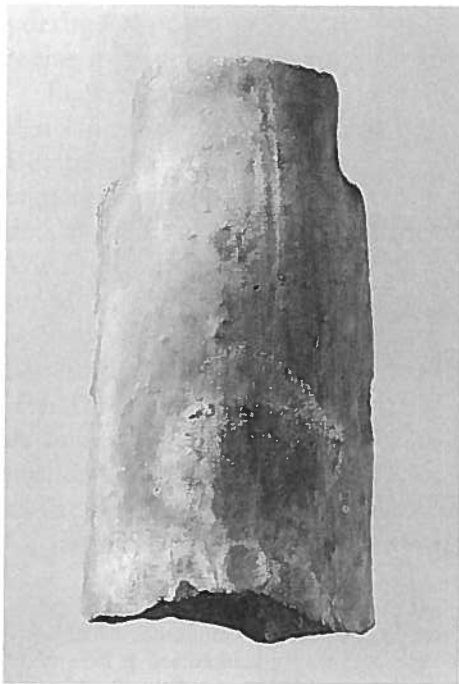
Fig. 24. Nonne, udformet med tragtformet afslutning, som har sikret en tætsluttende sammenkobling med den nedenforliggende sten. Stenen er 19 cm over den bredeste ende, mens længden ikke kendes. Losfund fra Om Kloster. Foto: K. Viemose & P. Dehlholm.

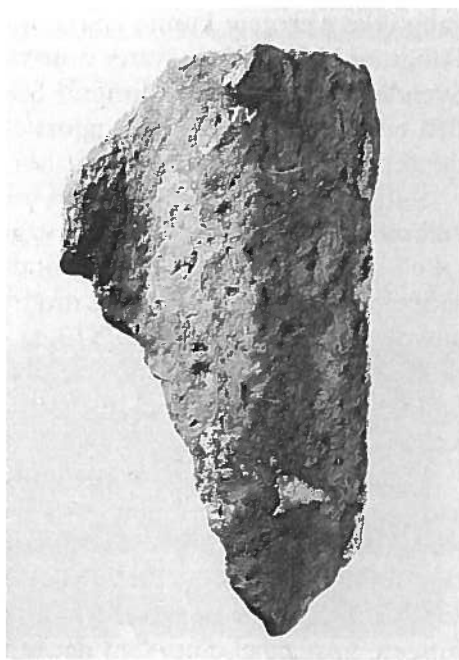
Fig. 28. Udateret Vingetagsten fra Tvillum Kloster. De ældste vingetegl kendetegnes især ved dybe løb og kraftige false. Stenens bredde er 21,5 cm mens længden ikke kendes. Foto: K. Viemose & P. Dehlholm.

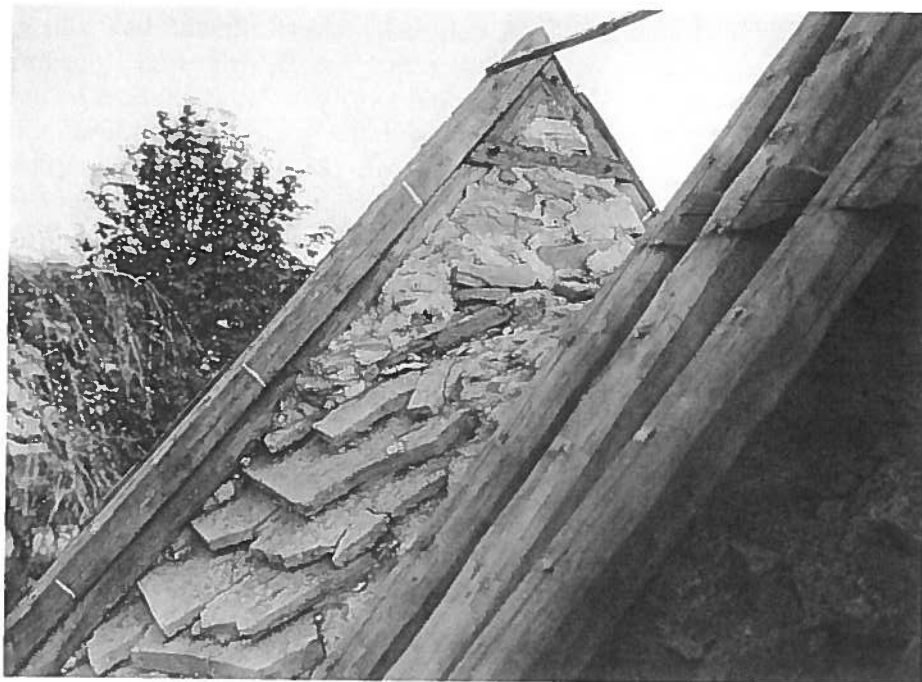
Fig. 36. Den bevarede sandstenstækning på St. Knuds Kirkes kor som den tog sig ud, da taget blev omsat i 1913. Den ydre tagbeklædning er her dannet af store skellagte kalkstensplader. (Efter Danmarks Kirker, Bornholms Amt, 1954, s. 184).
